Baumschäden im Gebiet der Heini-Klopfer-Skilflugschanze bei Oberstdorf am 16. September 2021

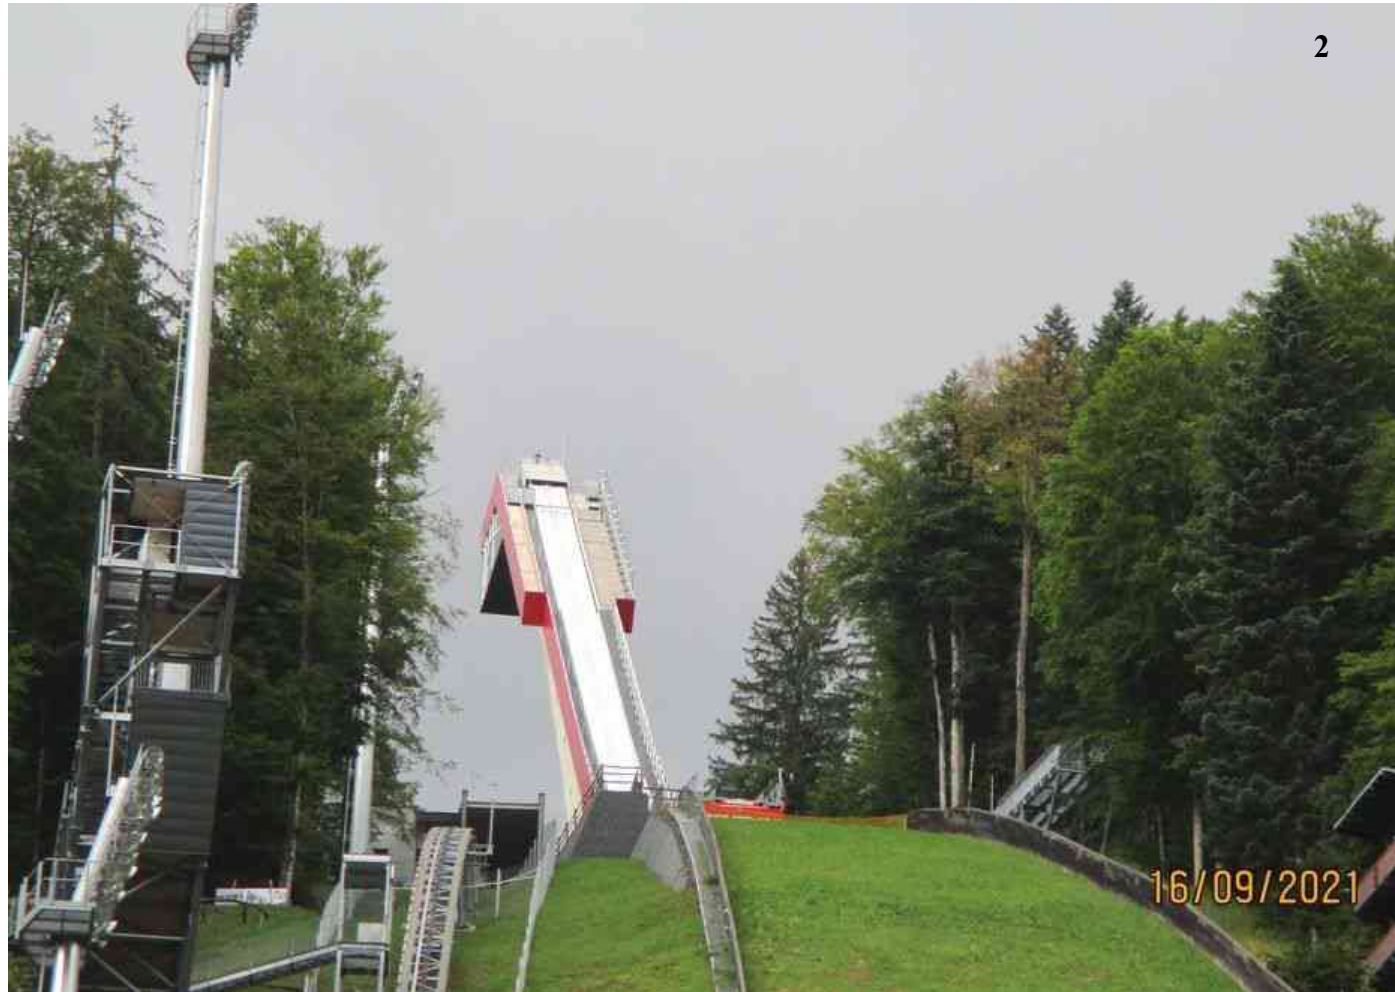
Blick von SO auf Sprungturm. Buchen und Fichten zeigen Kronenschäden.

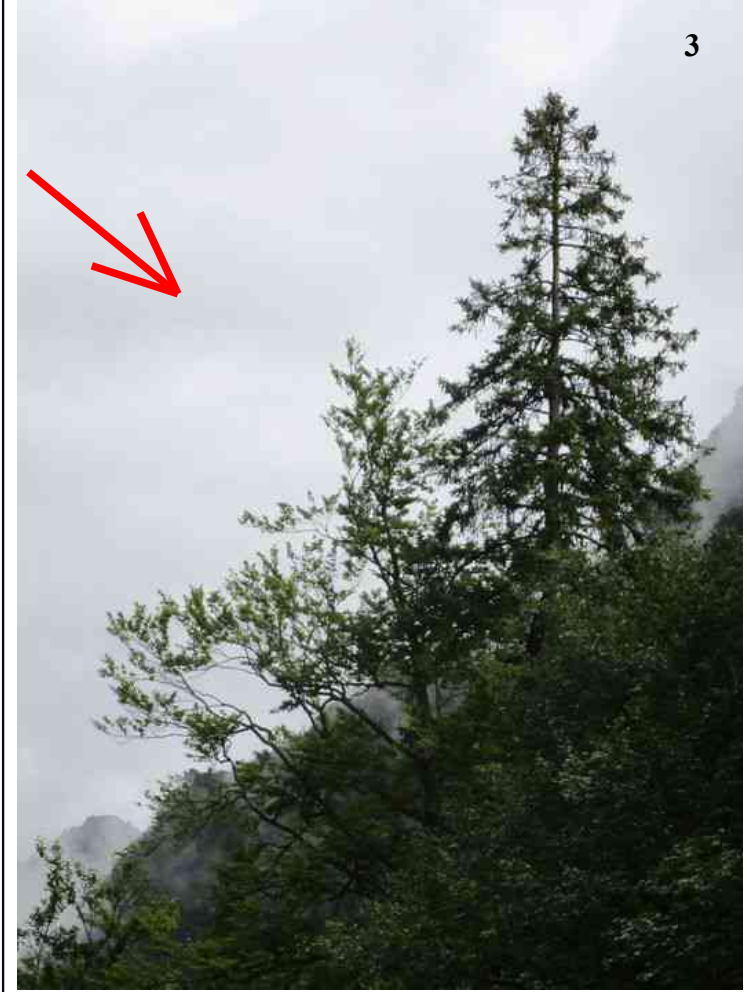
Buchen und Fichte am Südrand der Schanze zeigen deutliche Kronenschäden.

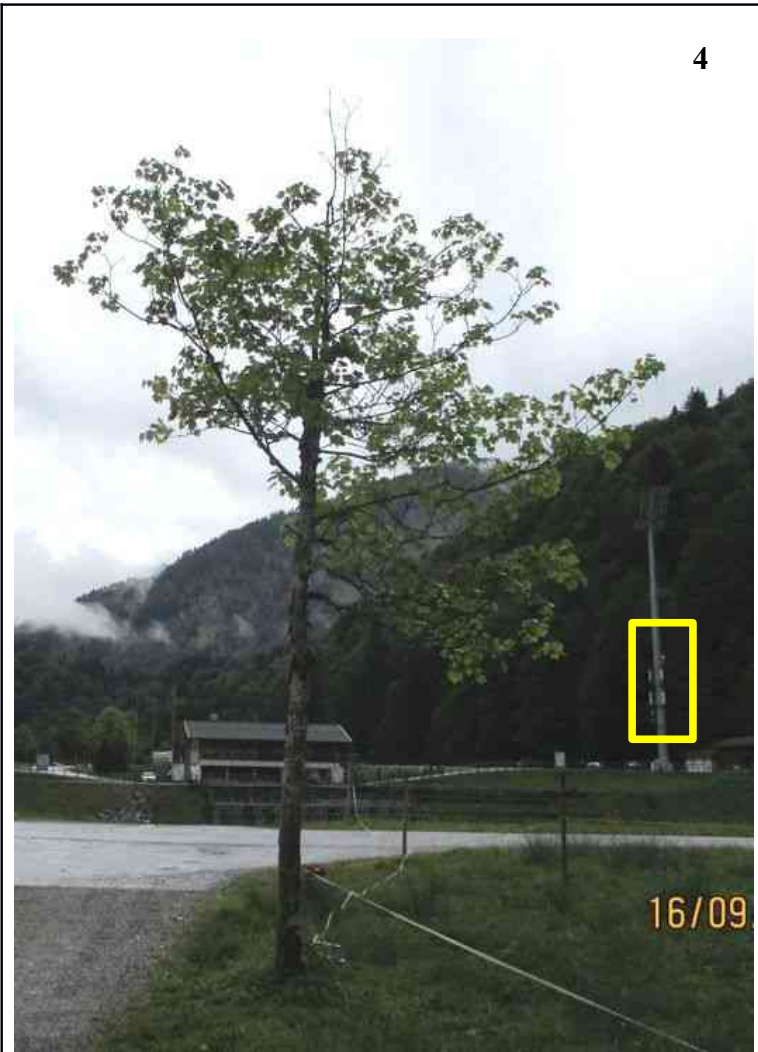
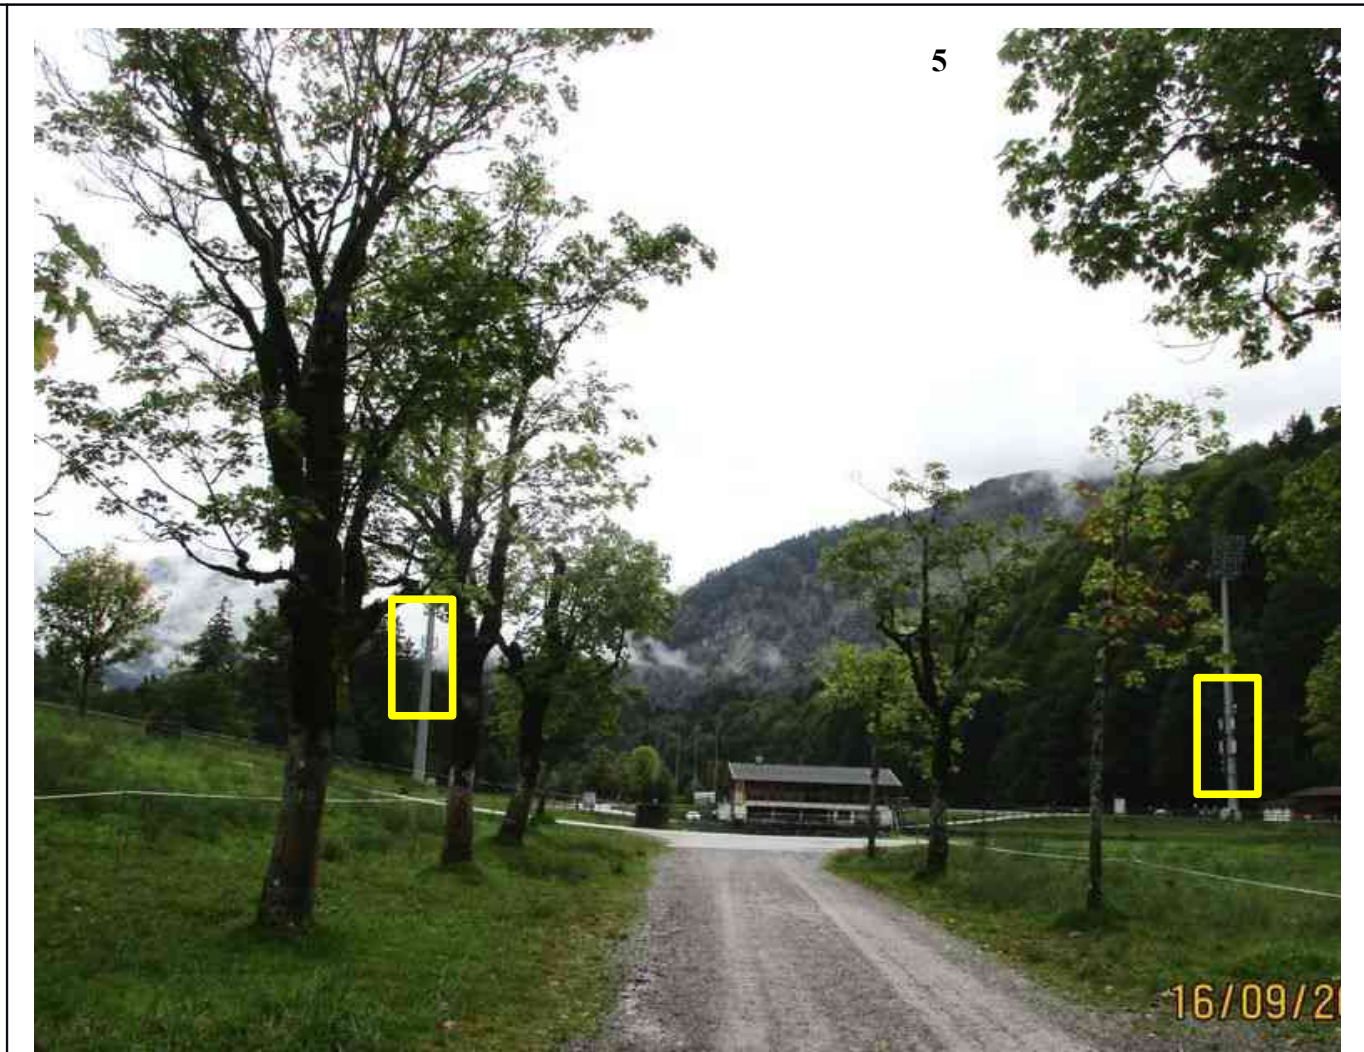
Nordöstlicher Abschnitt der Bergahornallee

Blick von NO auf Bergahorn und Sendeanlage

Ein erschütternder Anblick: alle Bergahornbäume zeigen deutliche Kronenschäden.

Bei einigen Bäumen ist noch zu erkennen, dass die Kronenschädigung auf der Seite, die der Sendeanlage zugewandt ist, begann. Auch nachgepflanzte Bergahornbäume zeigen auf der Senderseite Schäden.

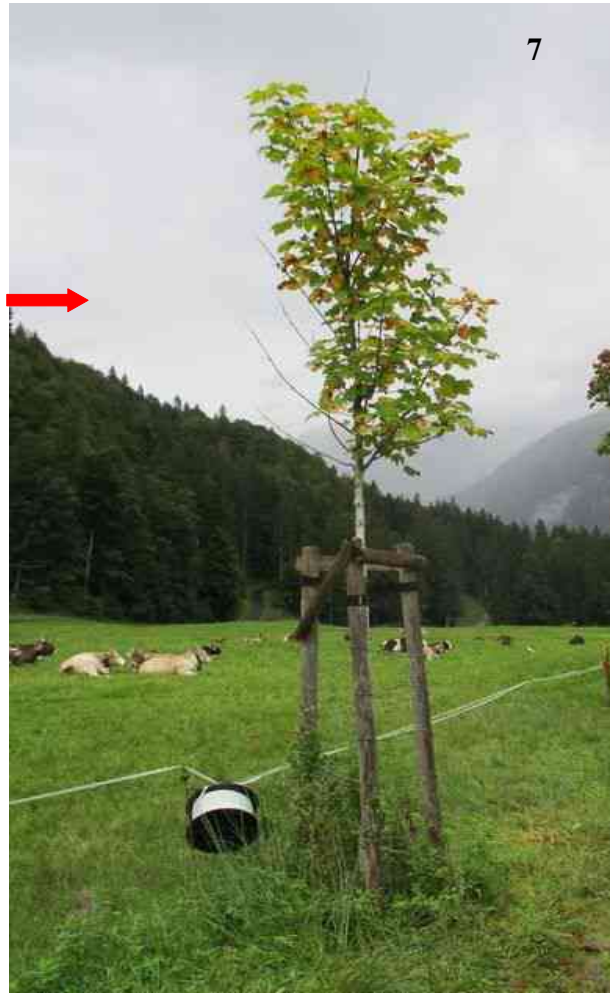
Blick von SO auf auf nördliche Reihe

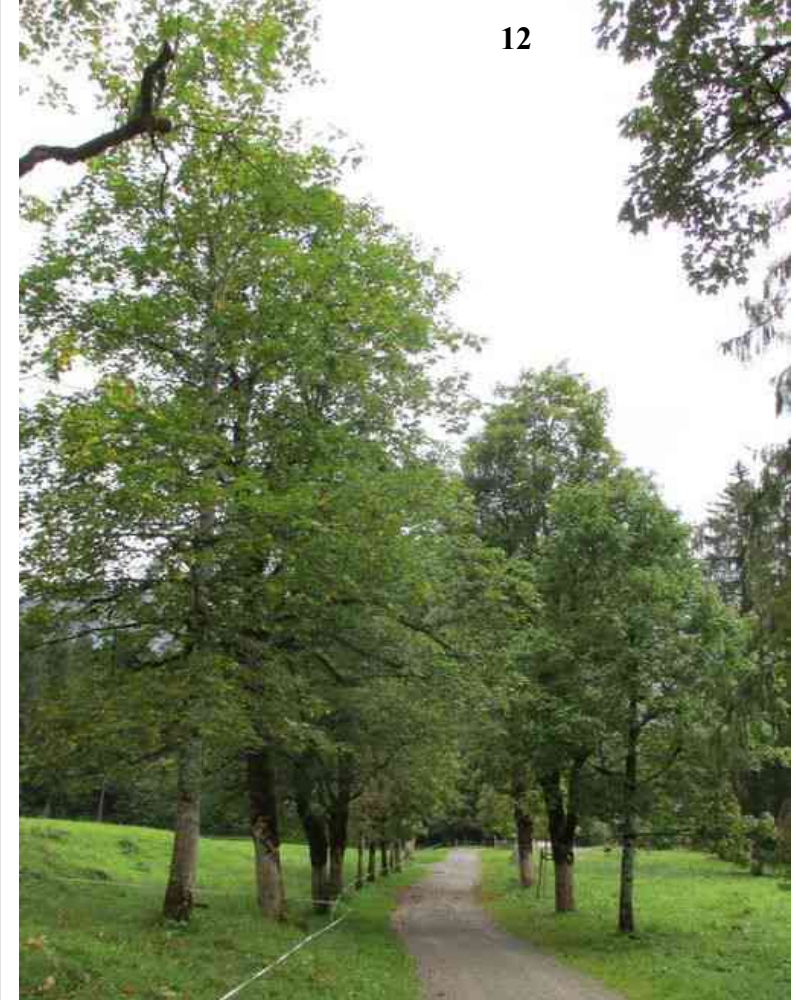
Am tiefer gelegenen, nordöstlichen Ende der Allee gibt es geringer geschädigte Bäume. Messwert: $380 \mu\text{W}/\text{m}^2$

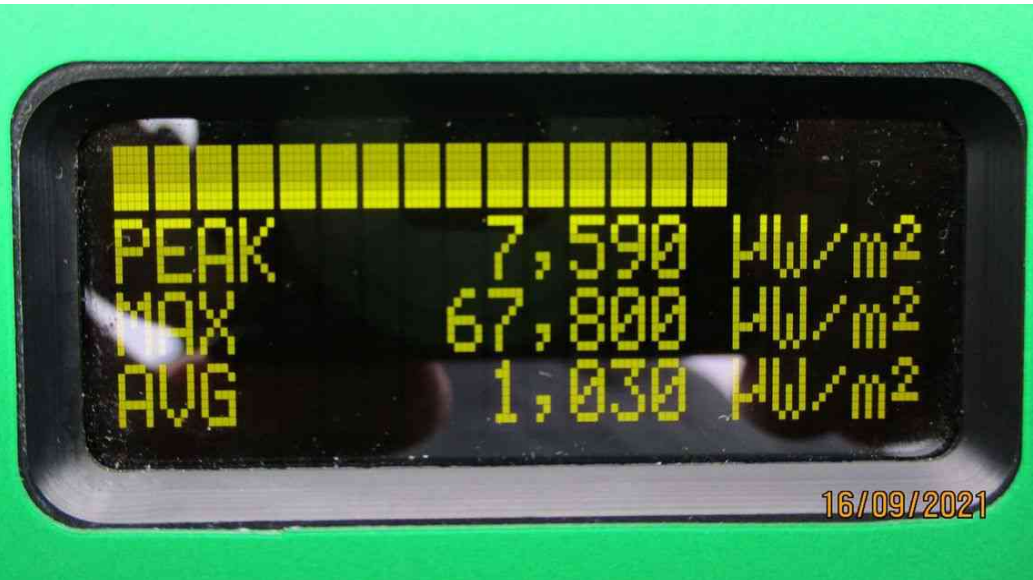
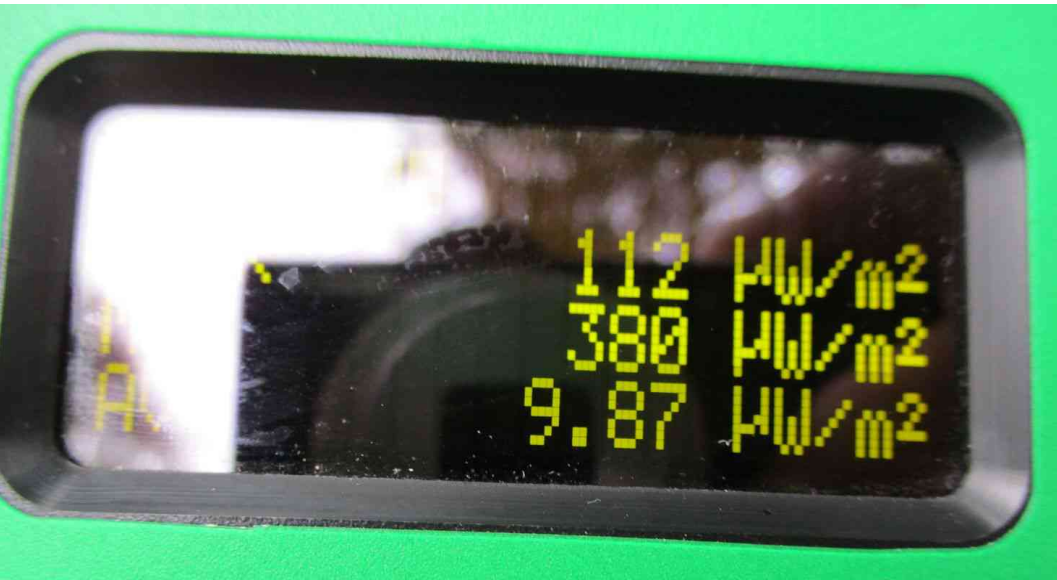
Orientierende Summenmessungen der Leistungsflussdichte mit Safe and Sound Pro II (200 MHz - 8 GHz)

<p>Maximaler Spitzenwert an Standort D: 67.800 μW/m²</p>	<p>Maximaler Spitzenwert an Standort E: 380 μW/m²</p>

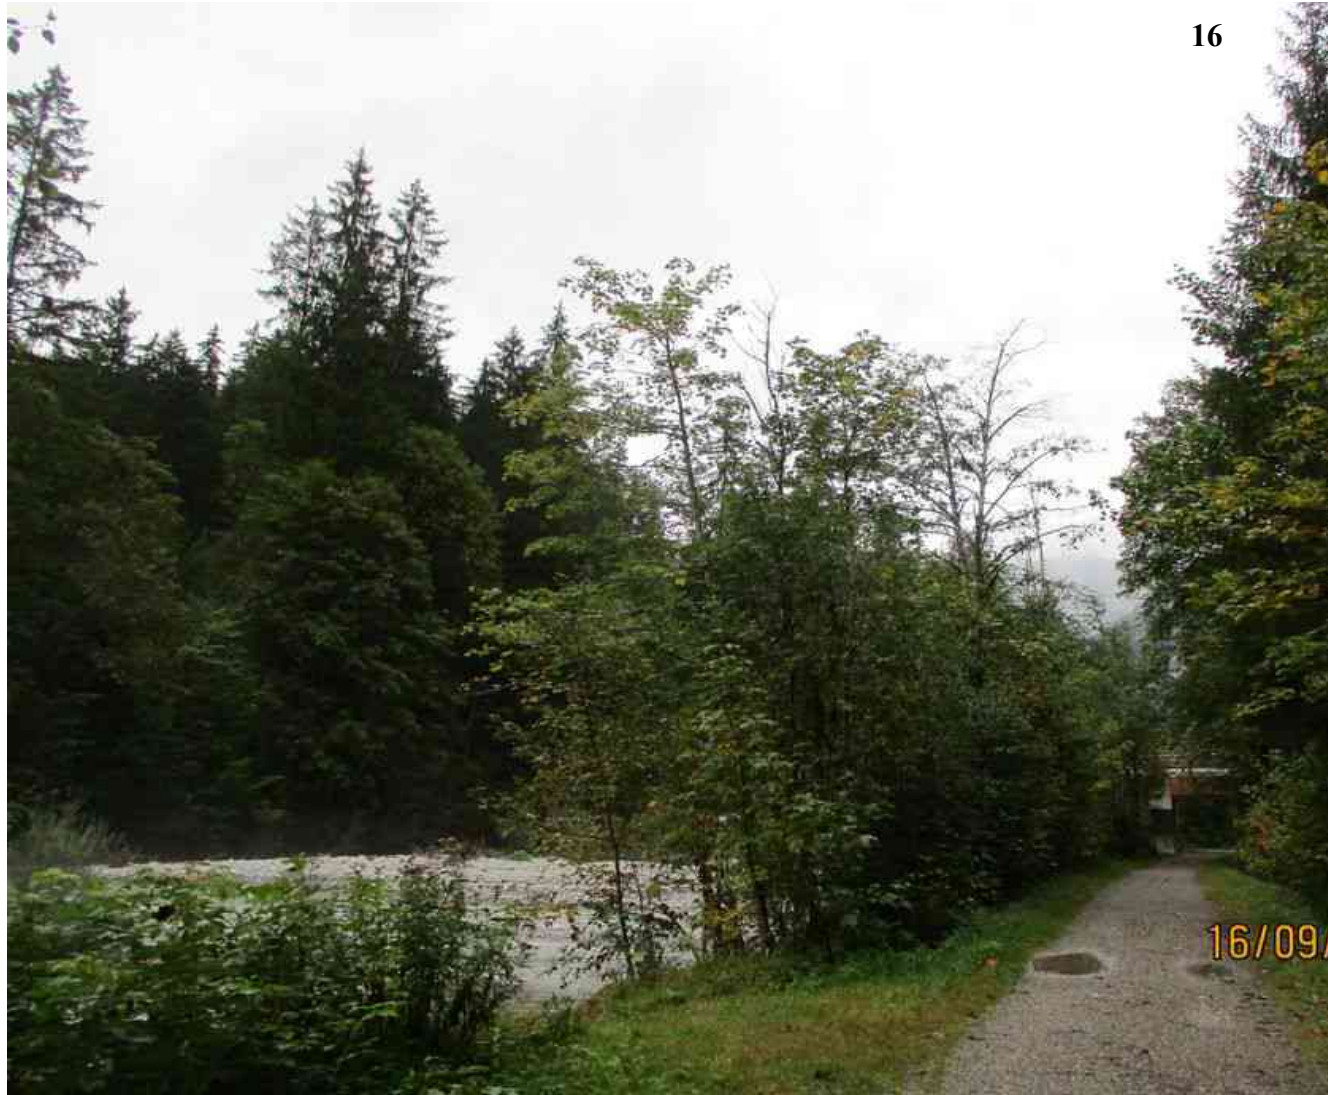
Auch am Weg nach Osten auf der Südseite der Stillach zeigen Laub- und Nadelgehölze deutliche Kronenschäden.

Blick von Westen auf Stillach, Weg und Ufergehölze

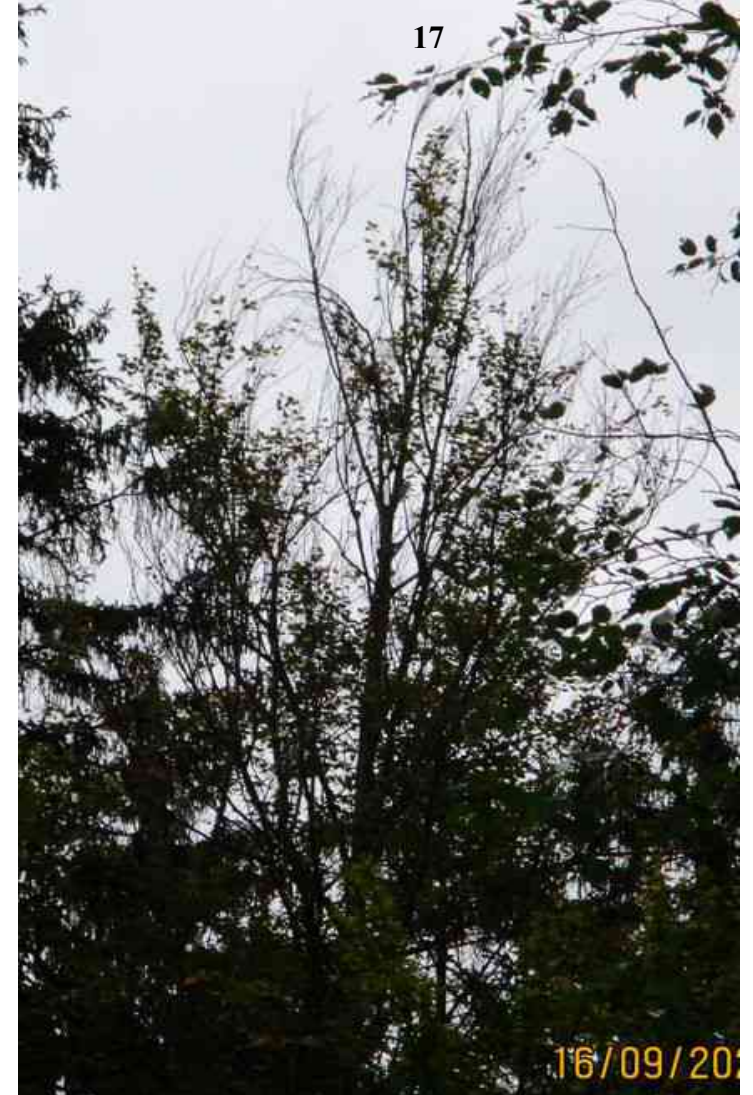
Buchenkrone an der Stillach

Wie sollen derartig geschädigte Kronen Stürmen, Schnee oder Starkregen standhalten?

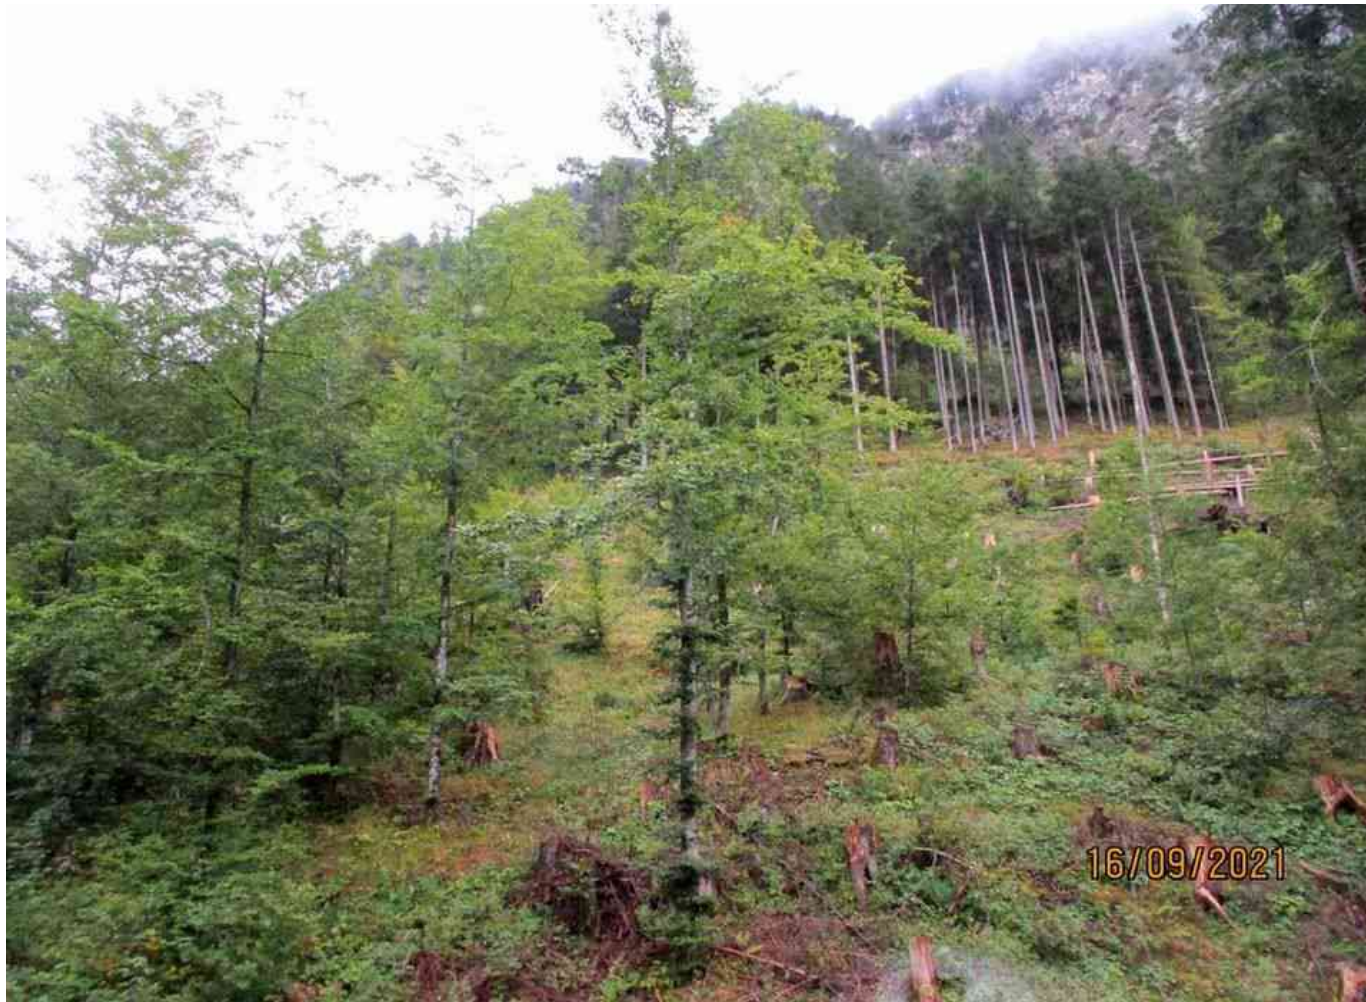
Von der Bushaltestelle Skiflugschanze sind oberhalb der Straße Schäden im Bergwald sichtbar. Von der Brücke über die Stillach sieht man geschädigte Laub- und Nadelgehölze am Fluss. Auf den Bergwald und auf die Ufergehölze treffen hochfrequente elektromagnetische Felder der Mobilfunksendeanlagen an der Skiflugschanze (insgesamt 31 Sektorantennen).

Blick von Bushaltestelle auf Nordwesthang

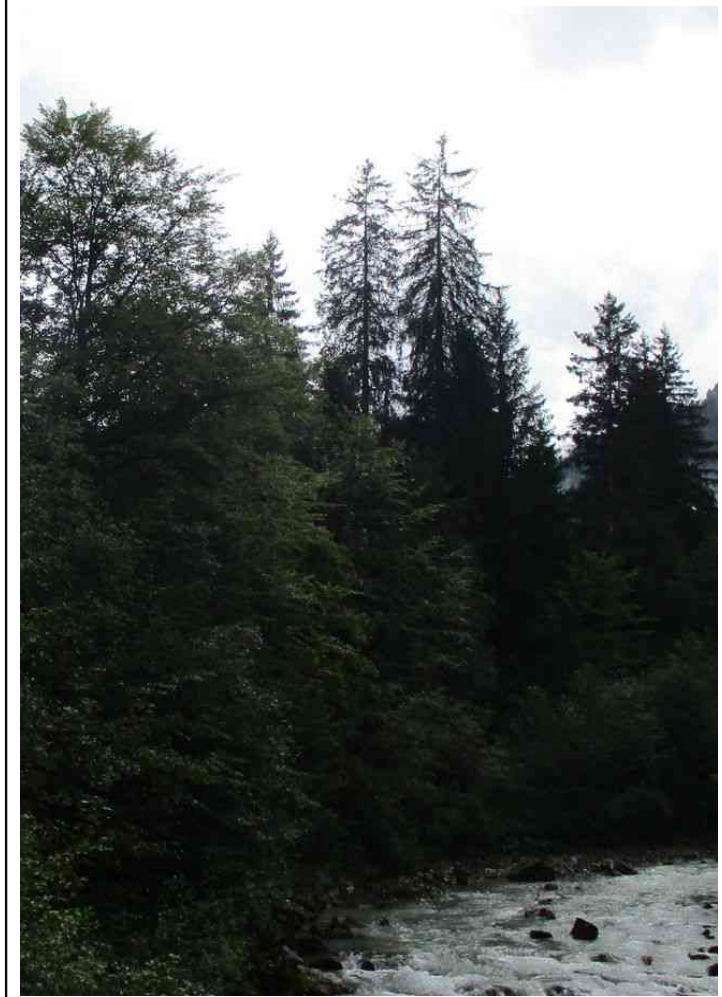
Blick von Stillachbrücke nach Westen

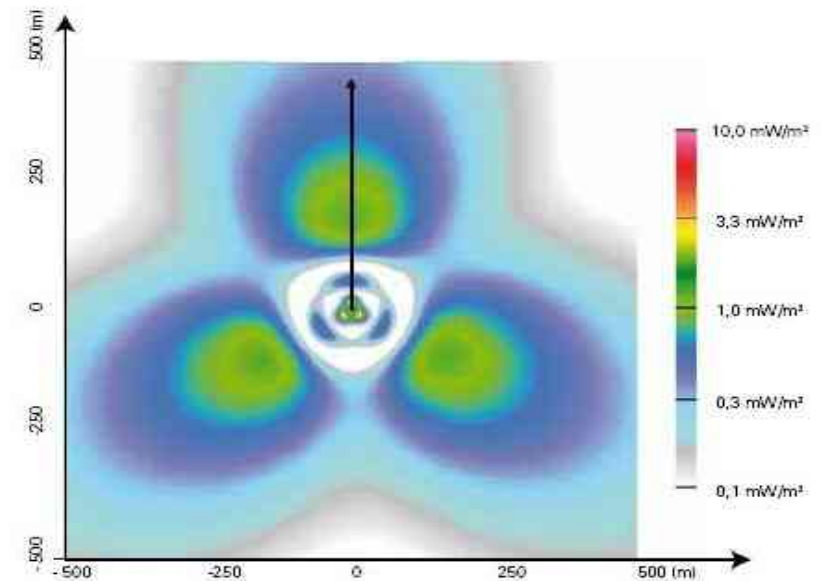
Horizontale Bündelung einer Mobilfunkantenne mit 3 Sektorantennen

Für die Beobachtung von Bäumen und Wäldern im Umkreis von Mobilfunksendeanlagen ist wichtig zu wissen, dass die Abstrahlung der Sektorantennen gebündelt in Haupt- und Nebenstrahlen erfolgt. Unter dem Hauptstrahl gibt es zwischen und außerhalb der Nebenstrahlen Bereiche geringer Hochfrequenzbelastung. In der Regel deckt eine Sektorantenne einen Sektor von 120° ab. Die Reichweite der Strahlung hängt von der Topographie des Geländes und vom Neigungswinkel der Antenne ab. Bei der Länge der Striche für die Hauptstrahlrichtungen handelt es sich daher um eine grobe Abschätzung.
